ENCYKLOPEDIA OKRĘTÓW WOJENNYCH

PANCERNIKI TYPU BISMARCK cz. 4

# BISMARCK TIRPITZ

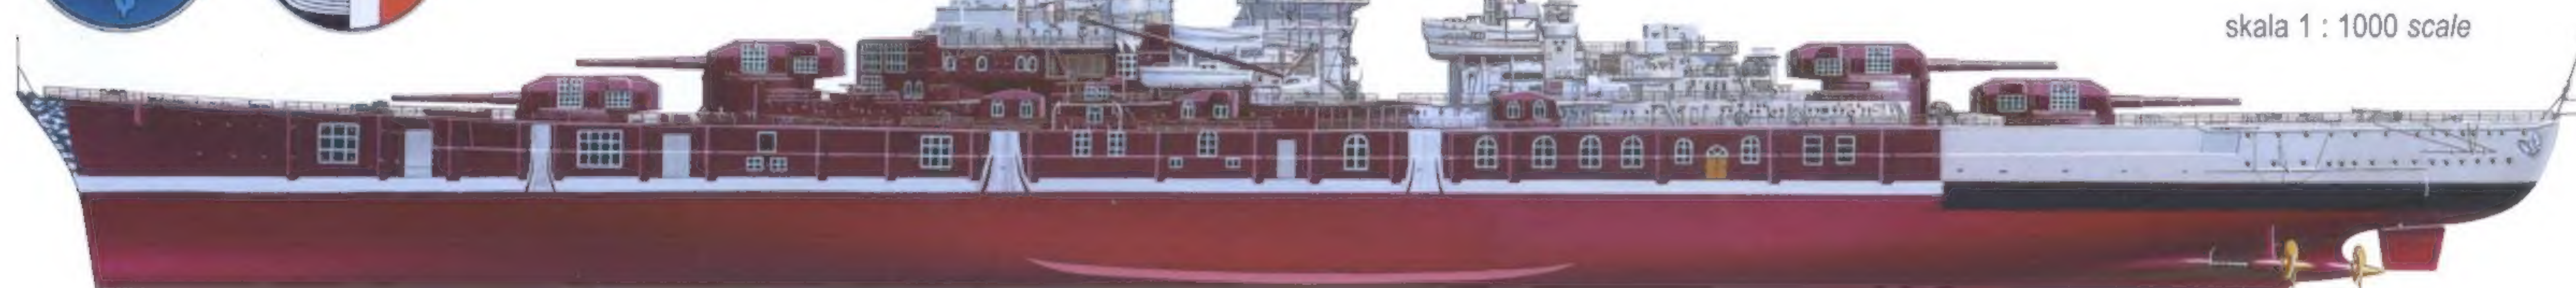
*Tirpitz in an unusual camouflage, designed to blend her with the yard buildings. This view shows her left side during repainting with a standard Light Grey color. The right side also had irregular blotches, but only in the upper part of the superstructure.*

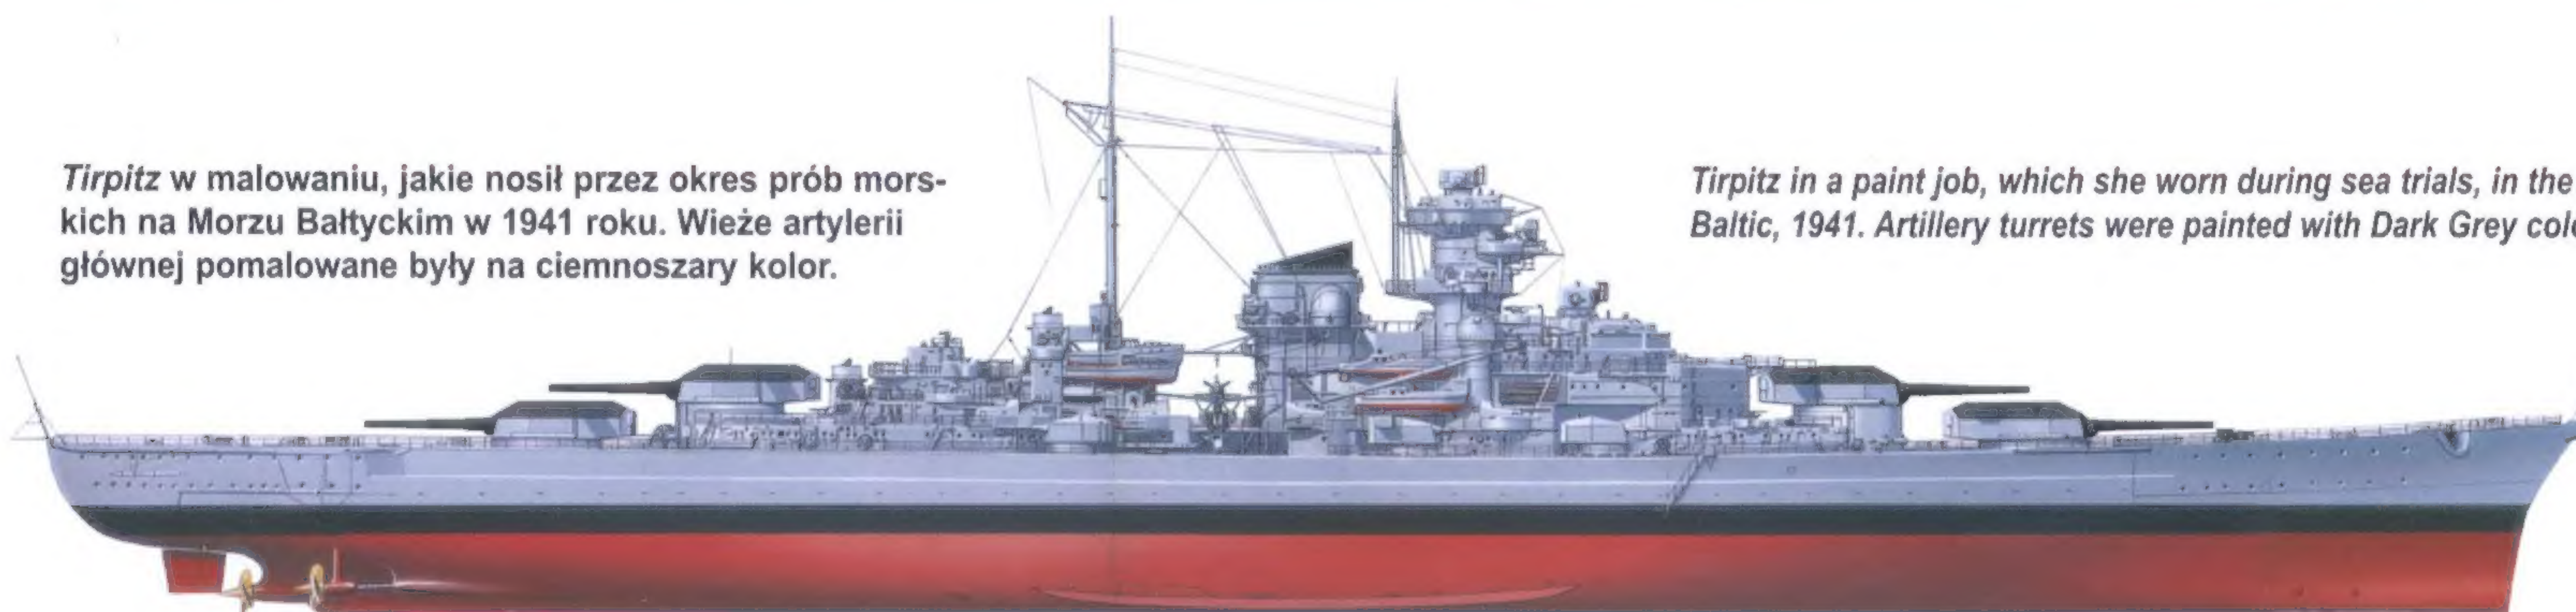
skala 1 : 1000 scale

*Tirpitz w malowaniu, jakie nosił przez okres prób morskich na Morzu Bałtyckim w 1941 roku. Wieże artylerii głównej pomalowane były na ciemnoszary kolor.*

*Tirpitz in a paint job, which she wore during sea trials, in the Baltic, 1941. Artillery turrets were painted with Dark Grey color.*

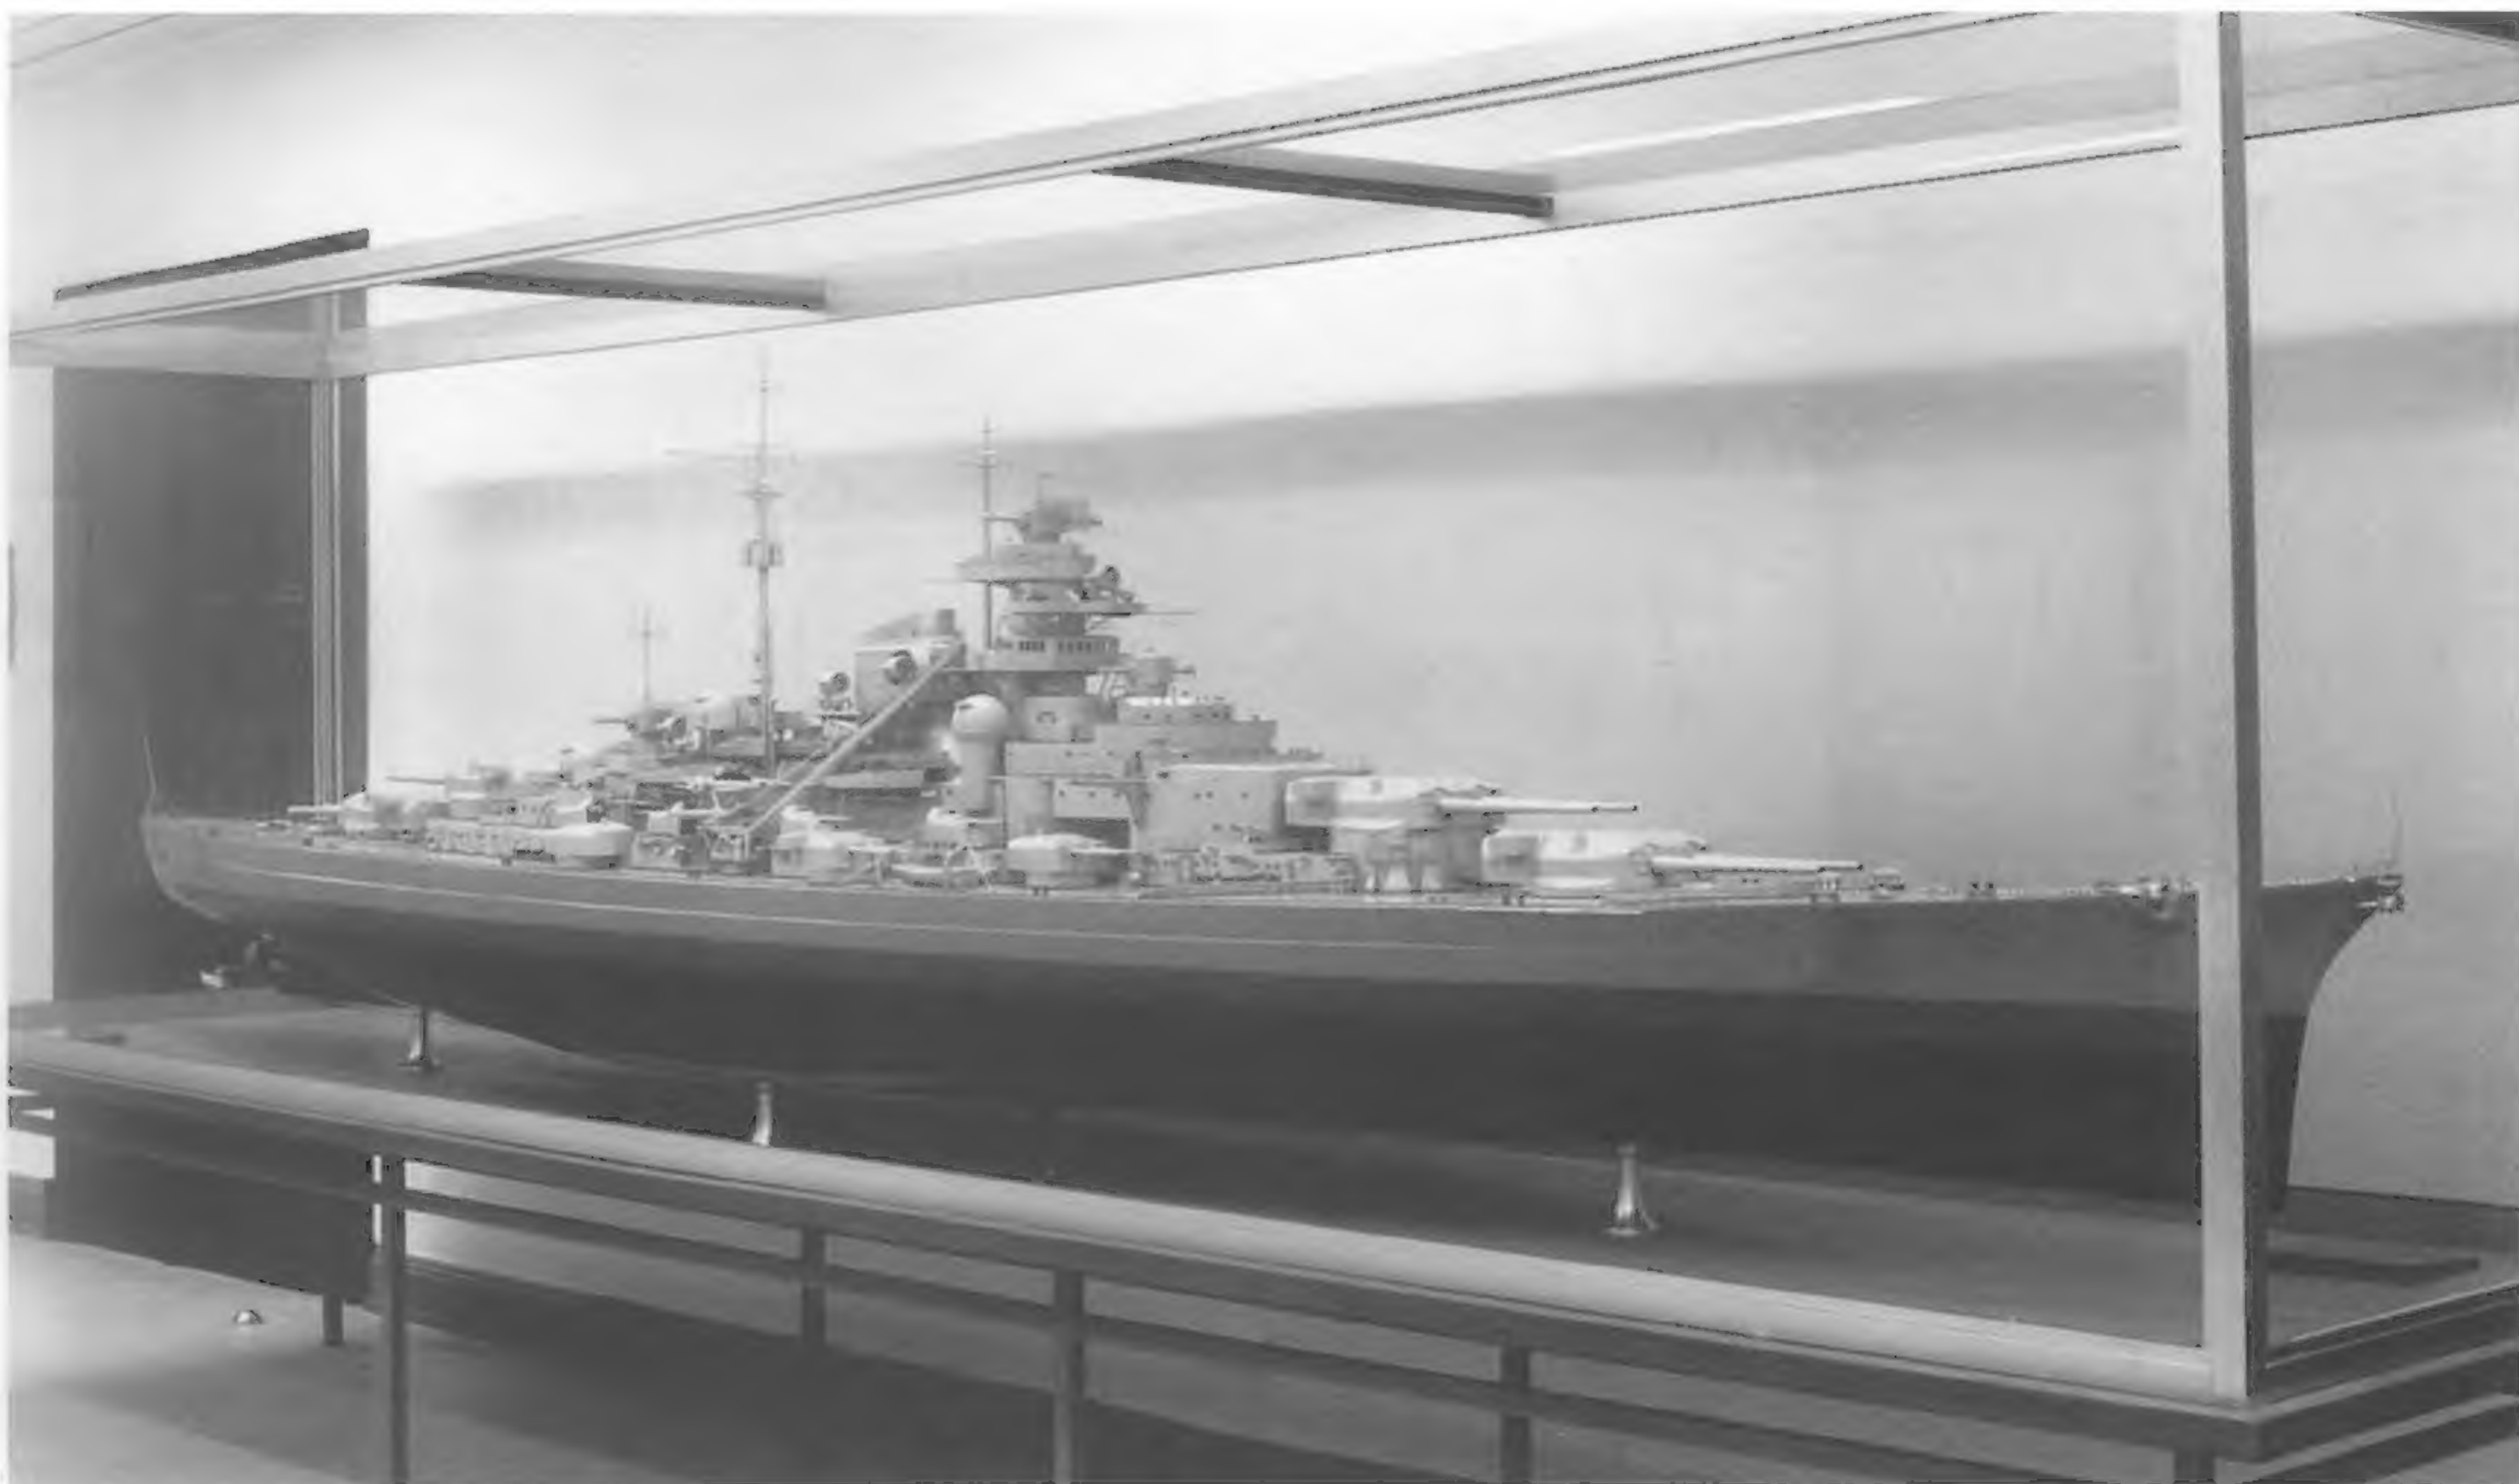
W stoczni Blohm & Voss w Hamburgu znajduje się model pancernika F przedstawiający jego końcowy wygląd. Pośpiesznie przygotowywany do operacji Rheinübung *Bismarck* nie został w pełni wyposażony, tak jak przedstawiony na zdjęciu model.

The shipyard model of the Battleship F, gracing the Blohm & Voss shipyard's Hamburg headquarters. This model shows the *Bismarck* in her final appearance, unlike the condition, in which she left the yard. She was hurriedly prepared for the Operation Rheinübung, and left Hamburg without many of the equipment shown in the model.

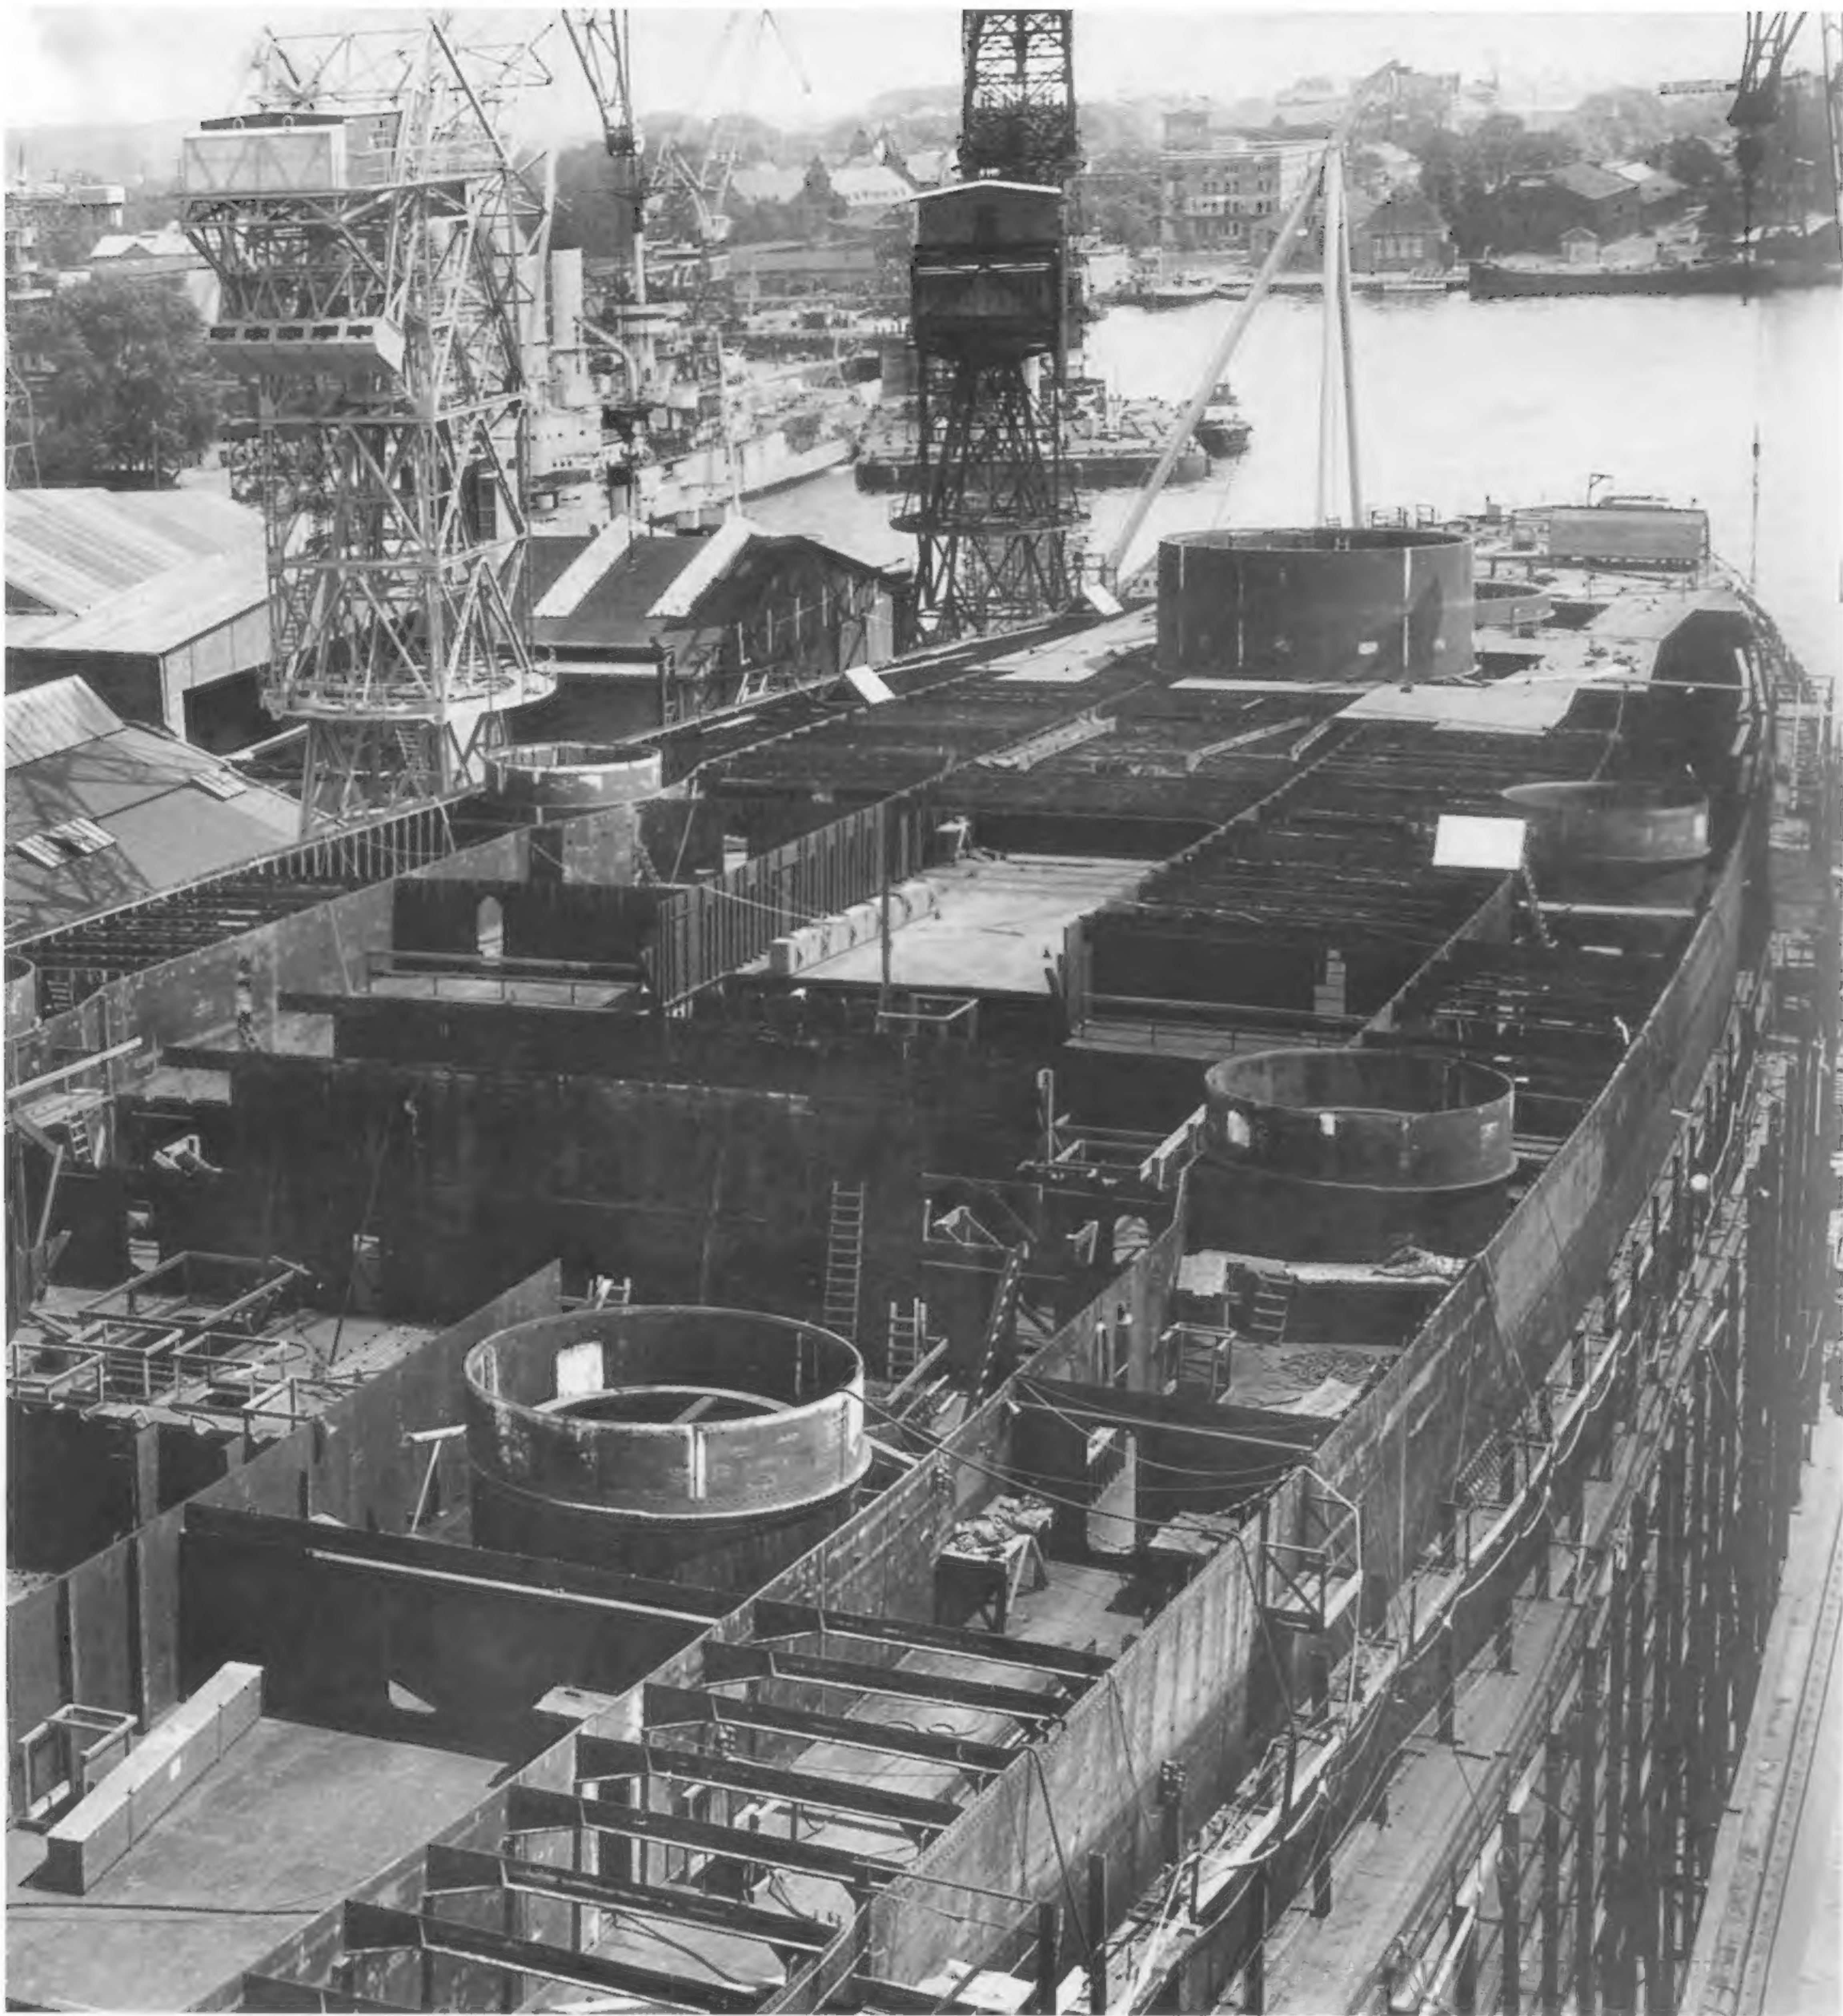
*Tirpitz* podczas prac kadłubowych prowadzonych w stoczni Kriegsmarine Werft w Wilhelmshaven. Po lewej stronie, za dźwigiem widoczny jest Hannover.

Hull construction on *Tirpitz* at Kriegsmarine Werft in Wilhelmshaven. To the left, behind the crane, lurks the *Hannover*.

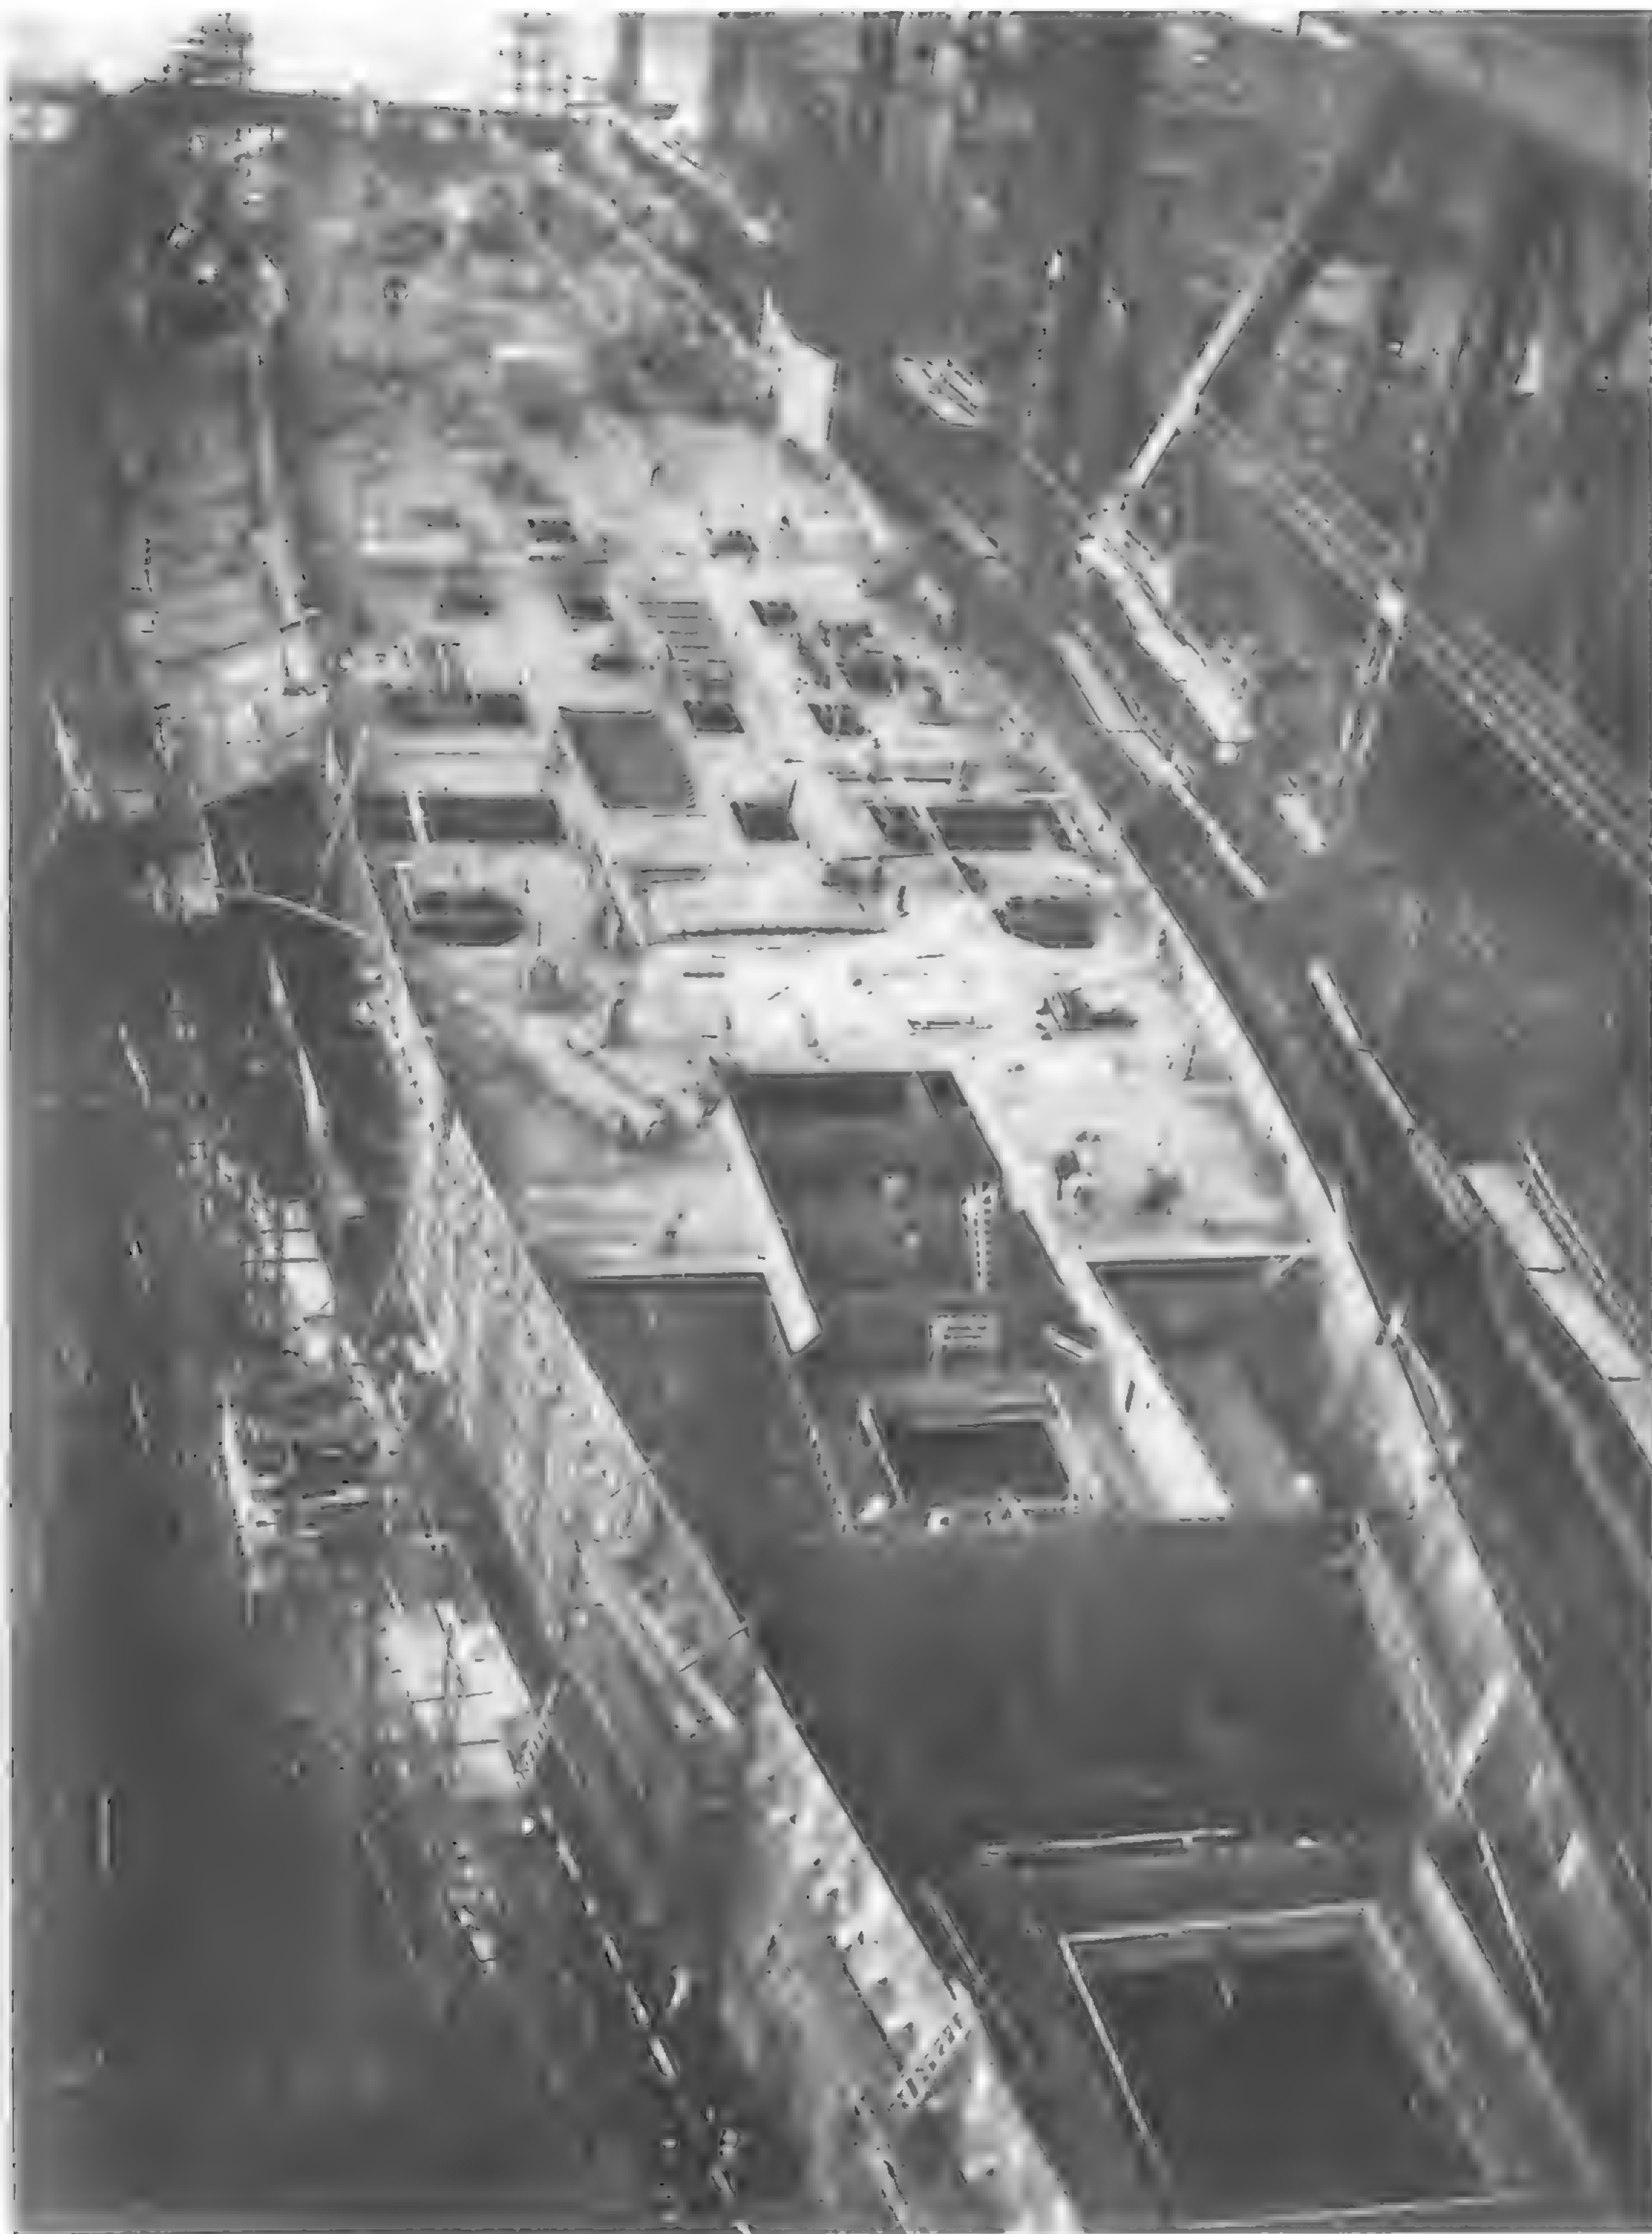
Inne ujęcie wykonywanych prac przy pancernej cytadeli i pochylym pancerzu.

Another shot of the construction works at the armored citadel and oblique armor.

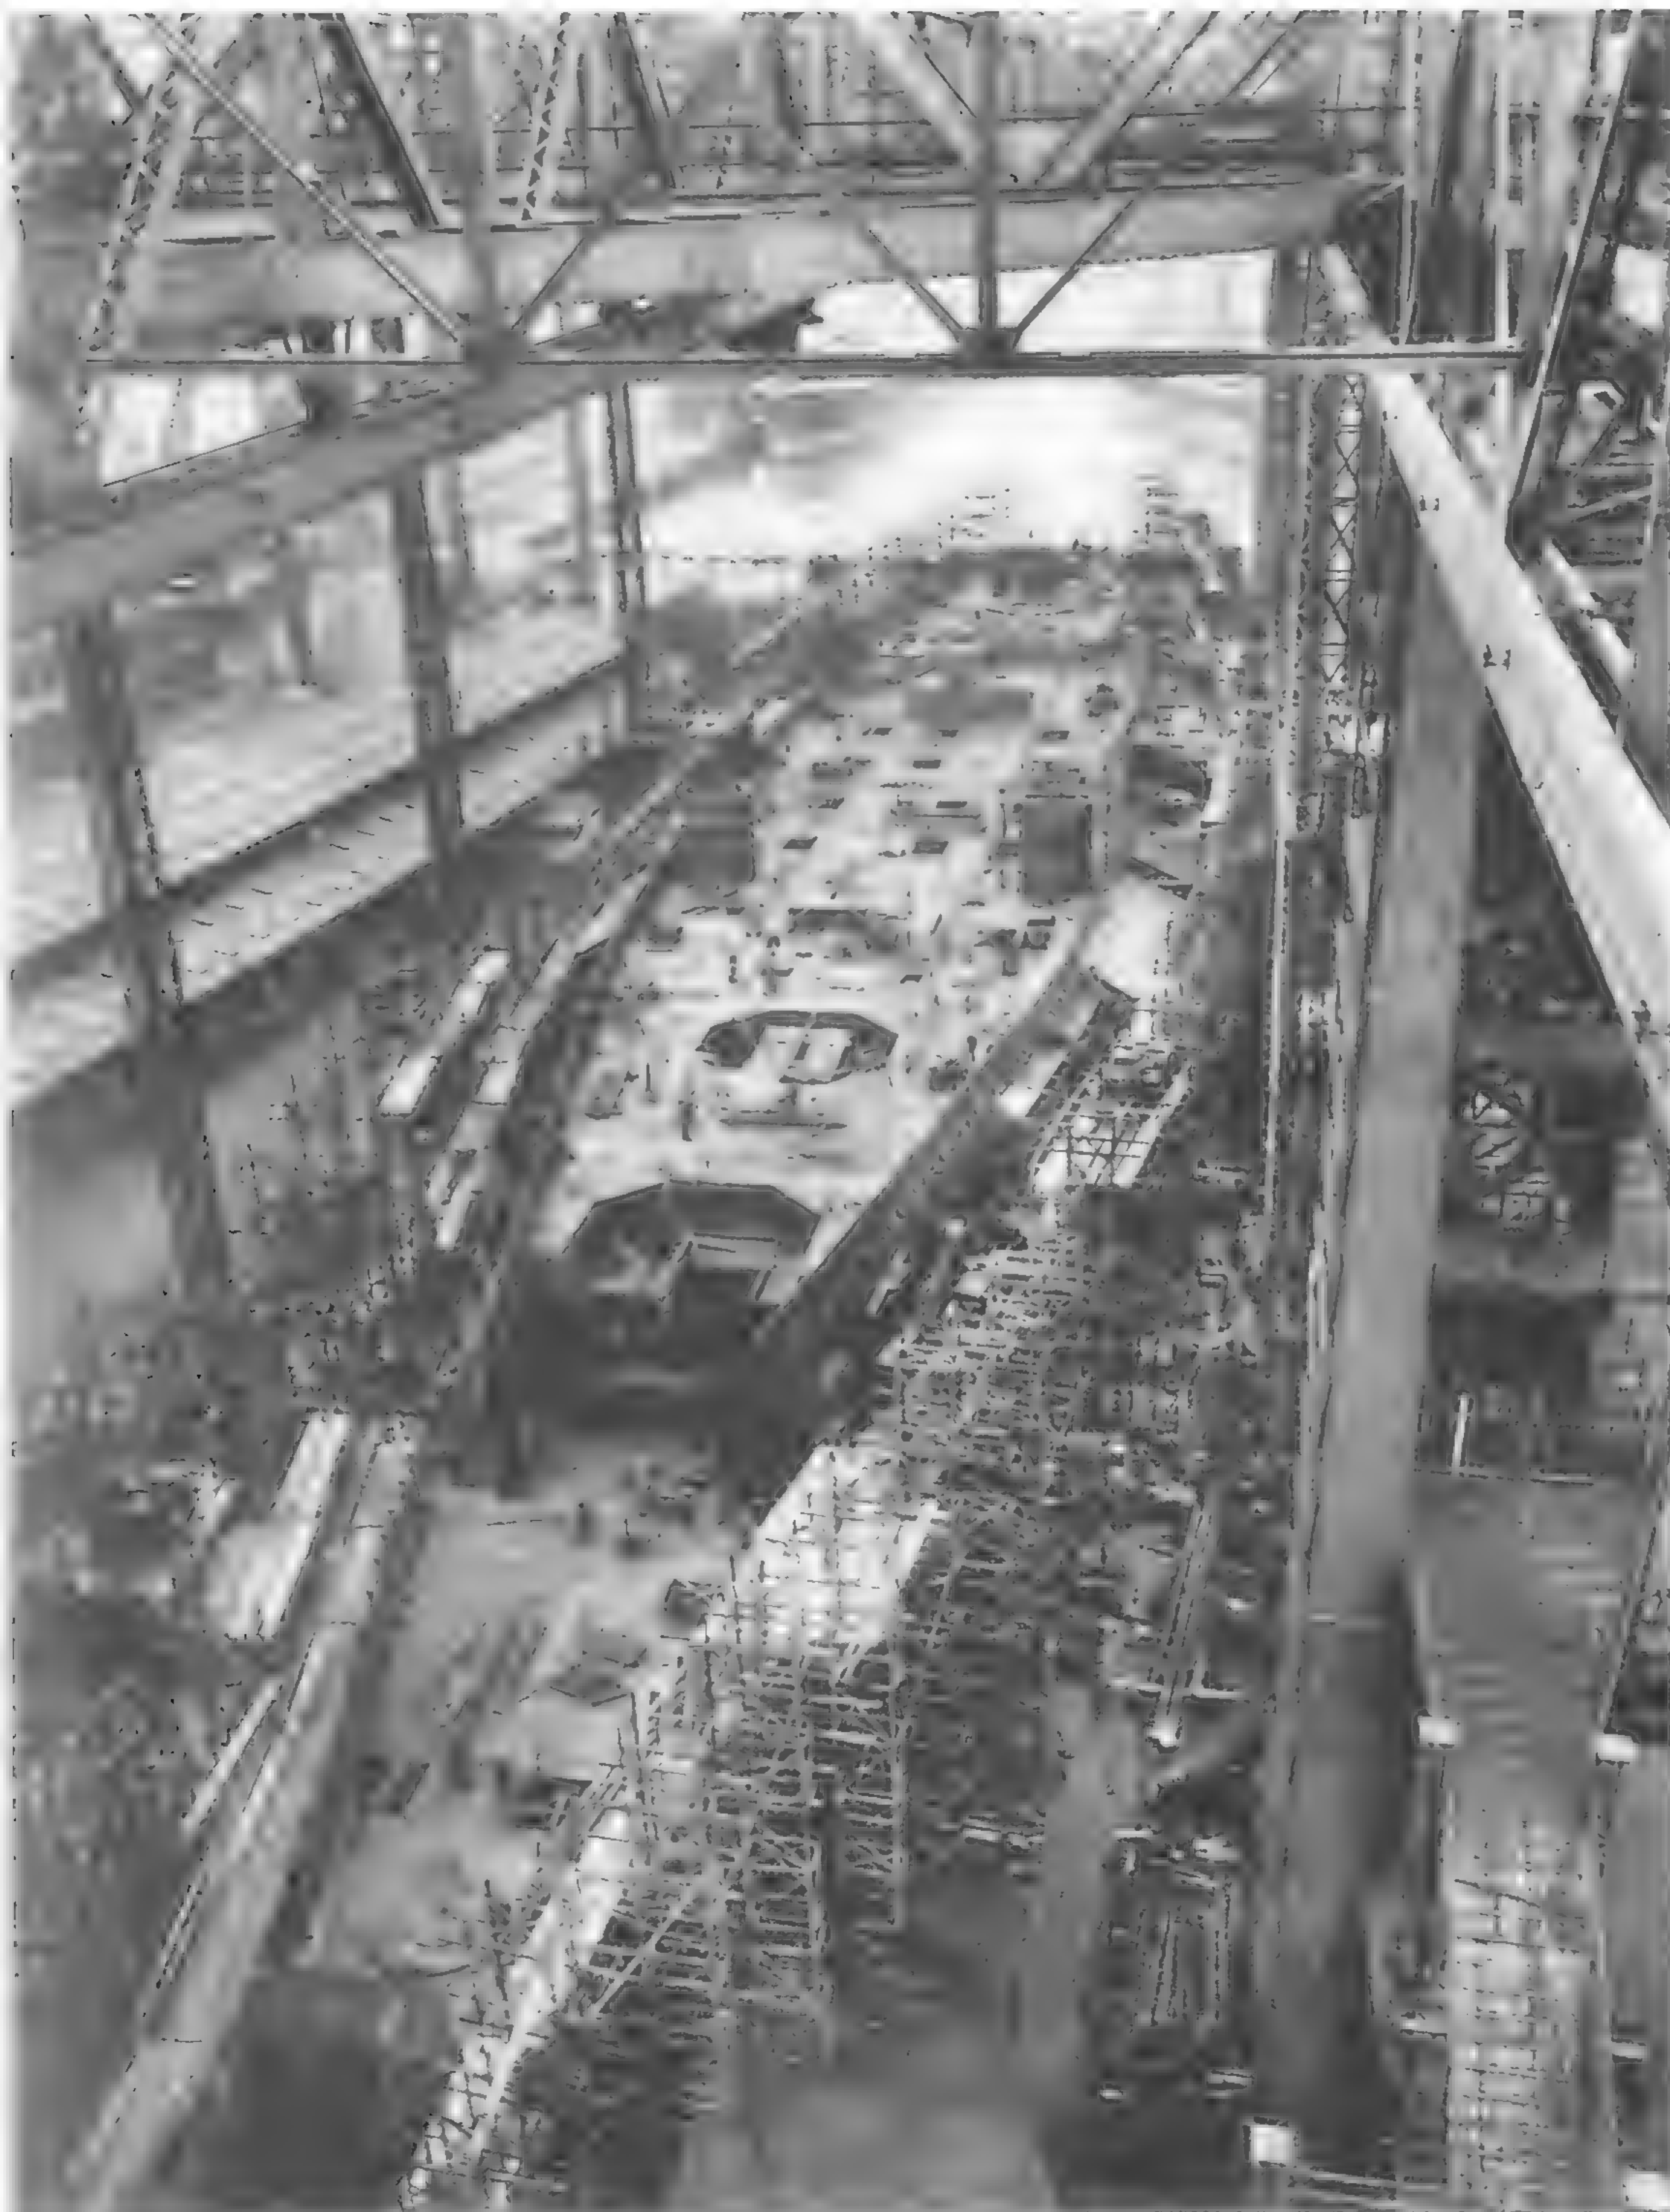
Prace kadłubowe prowadzone są przy grodziach torpedowych, zainstalowano już wszystkie barbety średniej artylerii, rozpoczęto prace przy barbecie B artylerii głównej. Zdjęcie wykonano 26 stycznia 1938 roku.

Hull construction, torpedo bulkheads area. Note all secondary battery barbettes completed, work begun on Bruno main battery turret barbette. Photo dated January 26, 1938.

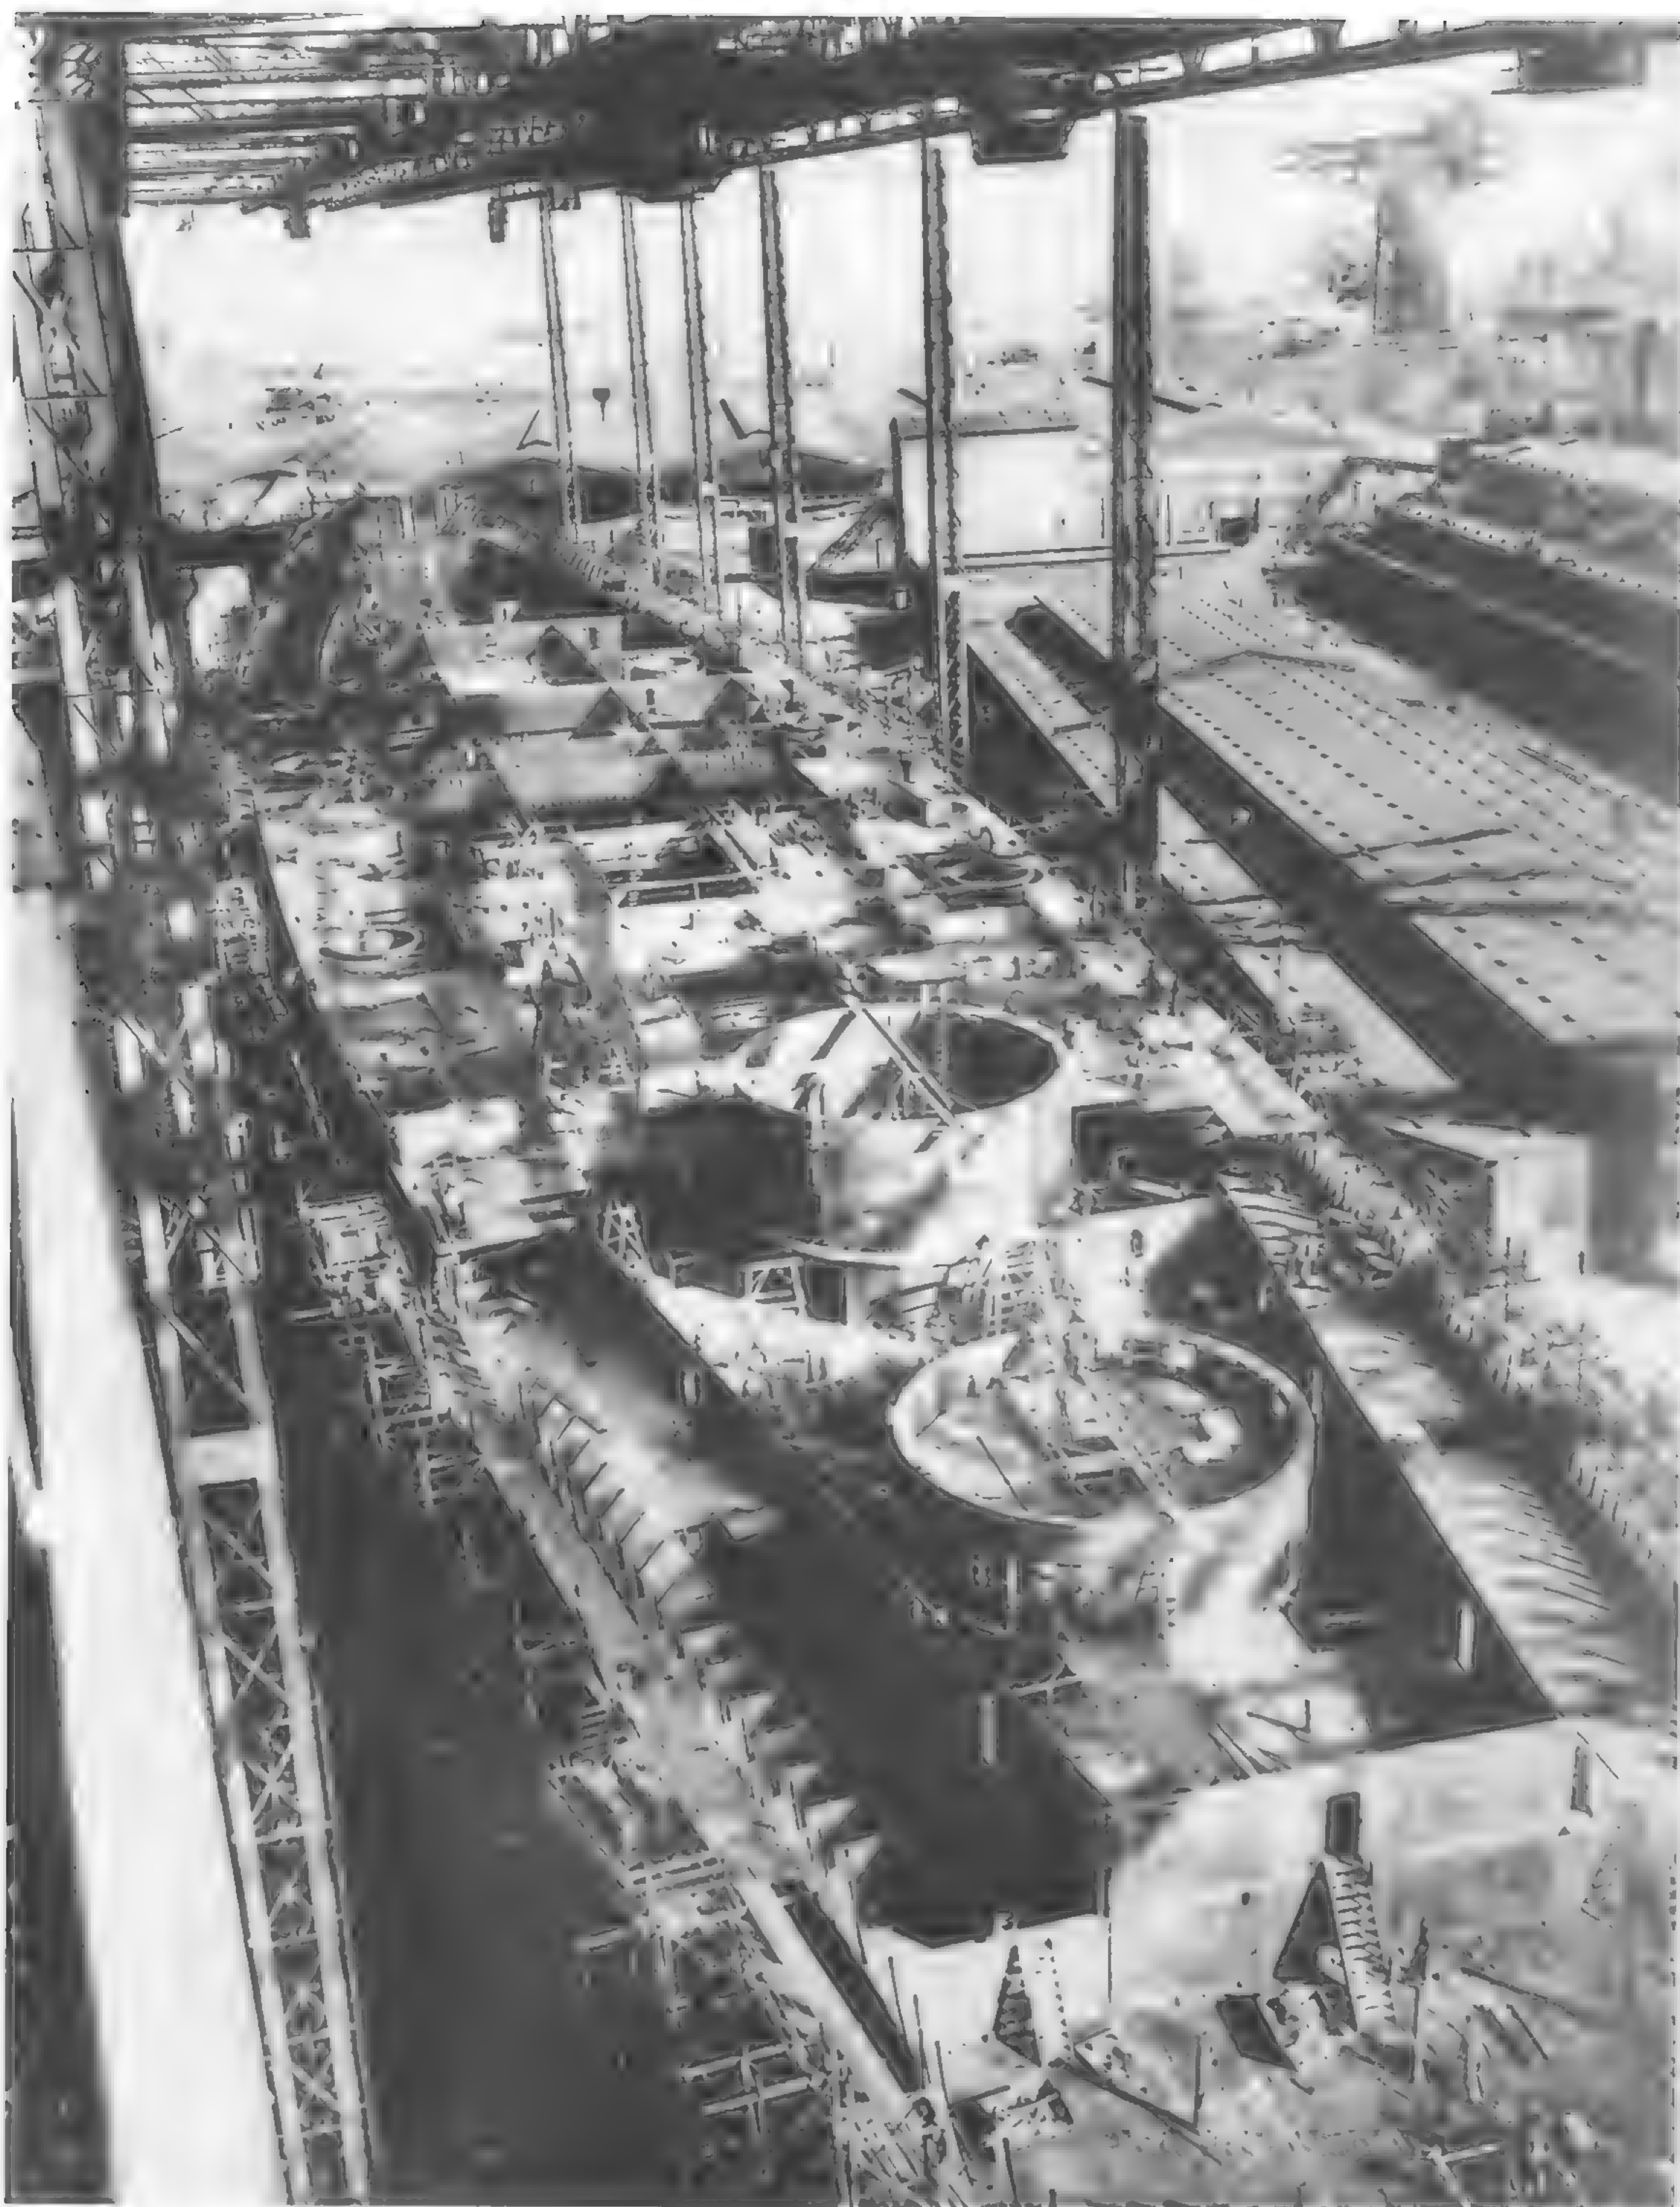
Prace wyposażeniowe prowadzone przy rufowych pomieszczeniach kadłuba pancernika. Na pierwszym planie widzimy barbety wieży C i D w trakcie prac końcowych.
